Sicherheit bei Extremen

Von der Schleppleitung zur Energiekette

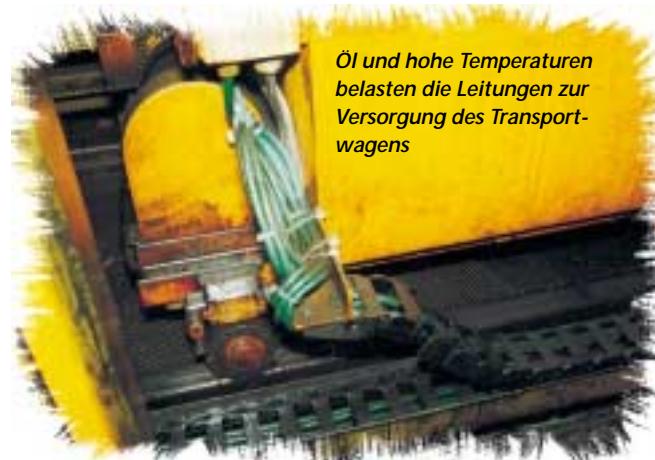
Öl und hohe Temperaturen belasten die Leitungen zur Versorgung des Transportwagens

Fabrikat bei Nedschroef in Altena (Märkisches Sauerland) war ihnen nicht gewachsen. Deshalb sah sich der Automobilzulieferer nach einer anderen Lösung um. Das Unternehmen fertigt vor allem qualitativ hochwertige Schrauben für die Automobilindustrie. In dieser Verkettung spielen die Transportvorgänge zwischen den einzelnen Stationen eine besondere Rolle. Steht eine Transfer-Station still, stoppt der ganze Verfahrensablauf. Dazu zählt auch ein Transportwagen, der Schrauben vom Ofen-Auslauf zur nächsten Station bewegt. Ausgestattet mit einer angetriebenen Trommel, Fahrantrieb und Näherungsschalter, benötigt der Wagen eine bewegliche Leitungsführung. Hier setzen hohe Temperaturen und ein Ölfilm dem Leitungsmantel bzw. der Isolierung zu. Dazu kommen scharfkantige Schrauben, die sich zwischen den Leitungen verkeilen. Im Dreischicht-Betrieb waren mehr als 100.000 Arbeitszyklen pro Jahr mit etwa 8 m Verfahrweg kein Problem für die igus-Energiekette selbst, wohl aber für die zunächst vom Anlagenbauer eingesetzten sogenannten 'ketten tauglichen' Leitungen eines anderen Herstellers. So erinnert sich Martin Bauer, Anlagenverantwortlicher bei Nedschroef Altena: „Nach einem, spätestens anderthalb Jahren waren die zunächst eingesetzten Leitungen am Ende. Die Isolation riss oder platzte, Korkenzieher und Ka-

belbrüche bis hin zu offenen Drähten mit den daraus folgenden Kurzschlüssen legten die Anlage und damit die ganze Produktion still. Das bedeutete Produktionsausfall,

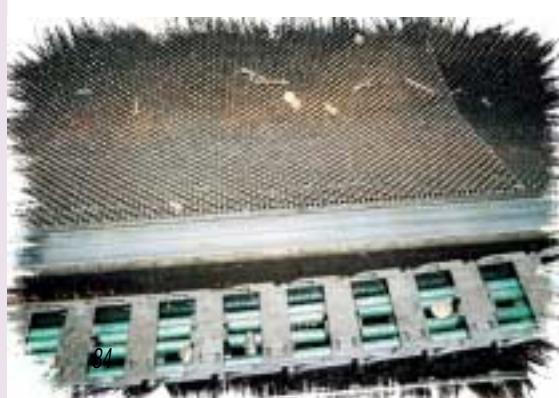
Selbst Schrauben und Bolzen führen nicht zu mechanischen Beschädigungen an den Chainflex-Leitungen

sich auch heute immer wieder herunter gefallene Schrauben und Bolzen im Energieketten-System. Aber selbst diese scharfkantigen Befestigungselemente beschädigten nicht die Leitungsisolierung.

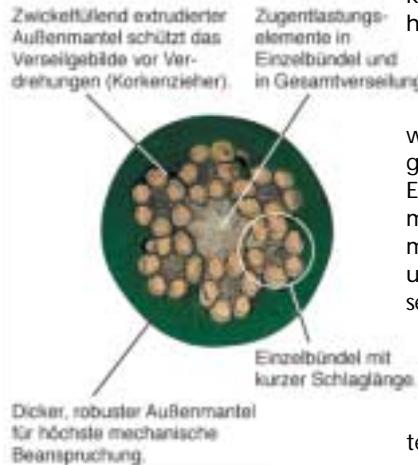
Gewusst wie!

Chainflex-Leitungen von igus mit über 12 Adern werden, um die bekannten Probleme mit 'Korkenzieherbildung' und Aderbrüchen sicher auszuschließen bündelweise. In das Verseilgebilde sind Trenn- und Gleitmittel sowie Zugentlastungselemente eingebracht. Der auf den Einsatz in der Energiezuführung abgestimmte, mechanisch hochwertige Außenmantel ist zwickelfüllend extrudiert und somit mechanisch mit dem Verseilgebilde gekoppelt. Diese Konstruktion sorgt dafür, dass Kräfte, die durch Biegung in der Energiezuführung auf das Verseilgebilde wirken, vom Außenmantel abgefangen werden.

kettenleitung sollten fest vom zwinkel-füllenden extrudierten Außenmantel bzw. Innenmantel bei geschirmten Leitungen umspritzt sein. Dadurch werden die Einzeladern wie in einem Kanal geführt, so dass sie nicht auswandern können. Bei geschirmten Leitungen übernimmt der Innenmantel diese Funktion.“

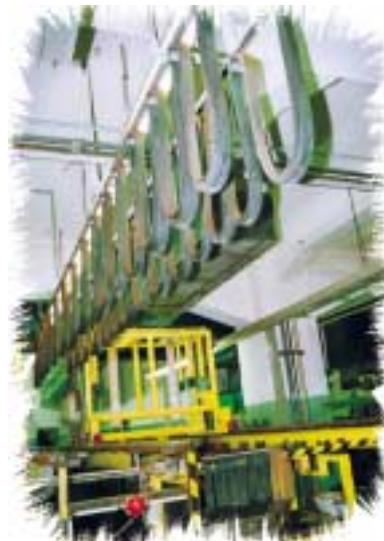
Die bruchgefährdeten alten Schleppleitungen in der Galvanik...

Dämpfe die unmittelbare Umgebung beeinflussen. Ein Problem, das die ursprünglich eingesetzten Schleppleitungen nicht verkrafteten: „Nahe der Zinkbäder wurden die Schleppleitungen mürbe. Wir hatten einen Leitungsbruch nach dem anderen“, spricht

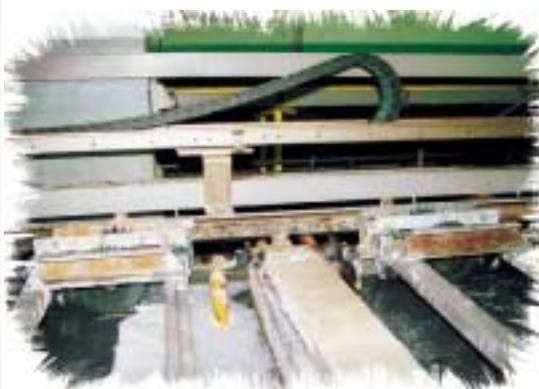
...und die neuen Energieketten-Systeme

Bauer den nächsten Problempunkt an. „Auch hier haben wir dann die Schleppleitungs-Führung gegen ein Energieketten-System mit Chainflex-Leitungen ausgetauscht und seitdem keine Probleme mehr.“ Aus betrieblichen Gründen sind derzeit noch zwei Galvanik-Linien mit Schleppleitungen ausgestattet, so dass im Nebeneinander der direkte Vergleich bei der Systeme möglich ist. Hierbei schneidet das Energieketten-System

von igus nicht nur bei der Funktionssicherheit eindeutig besser ab. Denn bei Schleppleitungssystemen bedingen die langen Schlaufen einen enormen Höhenbedarf sowie einen erheblich höheren Leistungsbedarf. Der Unterschied ist drastisch: Während Energieketten-Systeme einen Leistungsbedarf von 50% des Verfahrwegs haben, geht die Leitungslänge bei Schleppleitungssystemen (Festoonings) bis zum 2,5-fachen Verfahrweg.
